## LÜNEBURG

### Salzstraße 23

## NORDEN

#### Am Markt 36, Ostfriesisches Teemuseum

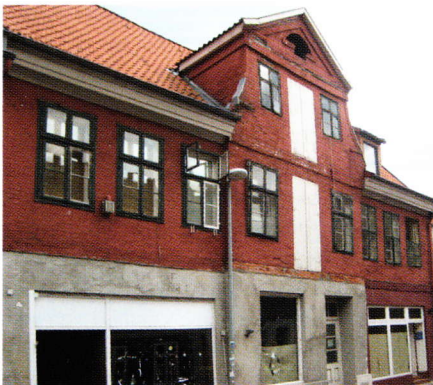
1 Lüneburg, Salzstraße 23, Vorzustand.

Unter diesen Gesichtspunkten ist das vorliegende Projekt ein Glücksfall, das die erheblichen Fördermittel der Landesdenkmalpflege verdient hat. Hier erstand ein auswärtiger Bauherr ein Objekt in einer klassischen geschäftlichen Peripherielage, dessen wirtschaftliche Schwäche sich in einer stetigen Talfahrt seiner äußeren Gestalt widerspiegelte. Das Gebäude war schließlich so heruntergekommen, dass es der Kennerschaft bedurfte, die historischen Qualitäten der Substanz noch abzulesen. Das Konzept des Planers sah einen konsequenten Rückbau in den Erbauungszustand vor. Es ging so weit, vorhandene Schaufenster wieder zu schließen und durch klare, einfache Fensteröffnungen zu ersetzen. Sie sind zudem als Sprossenfenster mit dem historischen Mittelsteg, wie er im Obergeschoss noch überliefert war, ausgebildet. Man verzichtete lediglich bei vier der Fenster auf ihre Sprossen in der unteren Hälfte, um den Einblick von Waren hier zu erleichtern. Das Portal der um 1800 entstandenen Fassade wurde bereits 1895 für ein zusätzliches Fenster aus der Mittelachse verschoben. Jetzt sitzt es wieder selbstbewusst in der Achse, unter Verwendung eines sehr schönen, zeitgenössischen Oberlichts mit entsprechender Tür.

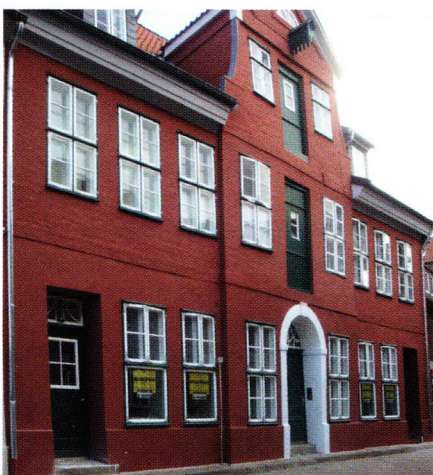
2 Lüneburg, Salzstraße 23, nach der Sanierung.

Das Konzept läuft dem aktuellen Prinzip der ständigen Vergrößerung von Fensterflächen zur Front diametral entgegen, doch der Bauherr setzte von Beginn an auf die Wirkung des kompromisslos konsequenten Rückbaus und wurde belohnt mit der beeindruckenden Wirkung, den klaren, repräsentativen Formen der historischen Fassade. Man wird ihr nunmehr eine ästhetische Nachhaltigkeit bescheinigen müssen, die dem Objekt auch eine neue Chance gibt, als Geschäftsstandort erfolgreich zu sein.

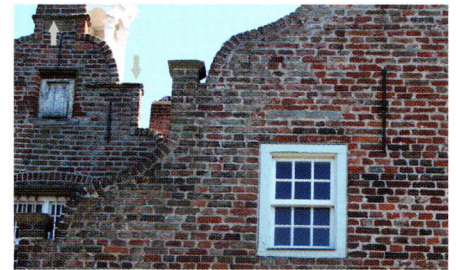
1 Norden, historisches Rathaus, Ansicht Nordgiebel.

Mitte des 16. Jahrhunderts wurde das frühgotische Rathaus durch Kriegseinwirkungen zerstört. Das mehrachsige Kellergewölbe, welches sich unter dem kompletten Rathausbau erstreckt, ist erhalten geblieben. Ein Kellerkataster datiert die Entstehung des Gewölbes in das 13. bis 14. Jahrhundert. Die Neuerichtung des jetzigen Rathausbaus im Stil der norddeutschen Renaissance ist urkundlich mit dem Jahr 1542 belegt. Der Wiederaufbau erfolgte auf den Grundmauern des Vorgängerbauwerks. Das Gebäude erhielt als Neuzugabe einen Treppenturm. Die wechselhafte Mauerwerksstruktur deutet auf eine umfangreiche Zweitverwendung des Abbruchmaterials hin. Das Holz für den liegenden Dachstuhl mit seinen acht Gebinden wurde laut einer dendrochronologischen Untersuchung um 1539 in Schweden geschlagen.
